# Fachveranstaltung „Hochvoltspeicher“ „Abschleppen, Umgang mit Unfallfahrzeugen“

BGHM Bildungsstätte Lengfurt 20. Mai 2025 | R. Kuehl

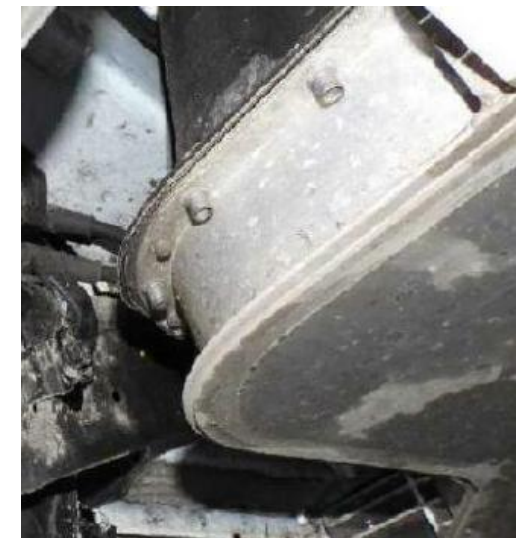
| TEMPERATURPROTOKOLL DER HV-BATTERIE | | | |
| Temperatur: | <u>37° C</u> | Temperatur: | <u>151° C</u> |

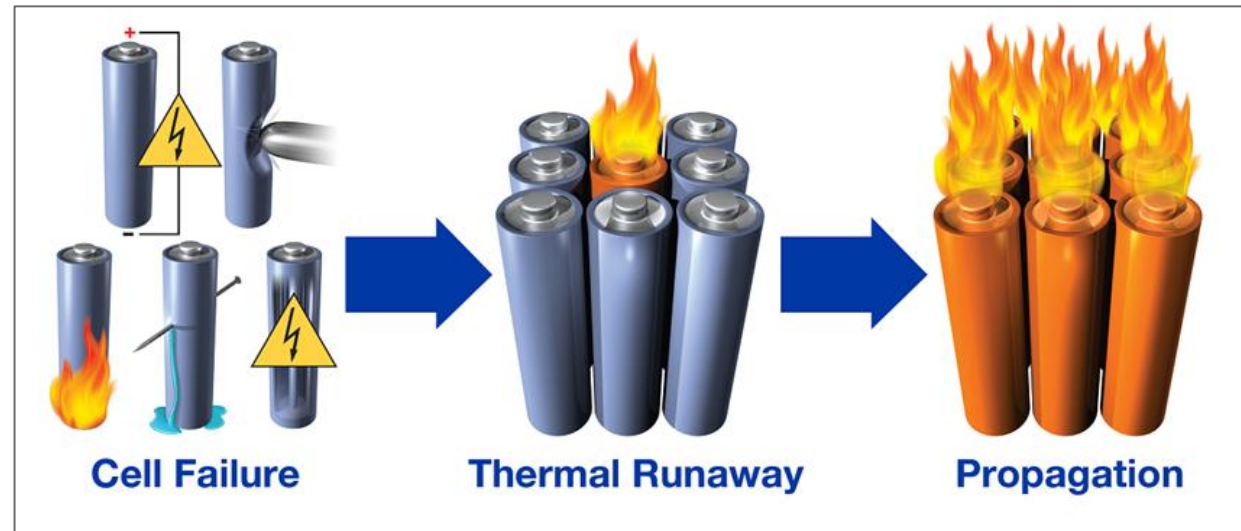
# Technische Erforderlichkeit Quarantäne

## Die Gefahr nach einem Unfall

- Innerer Kurzschluss
- Chem. Reaktionen
- Zeitliche Verzögerung
- Sauerstoffversorgung
- Unterschiede nach:
  - Zellenart
  - Zellchemie
  - Batteriekonstruktion
- „einzige“ Gefahr nach Freischaltung:  
HV-Batterie

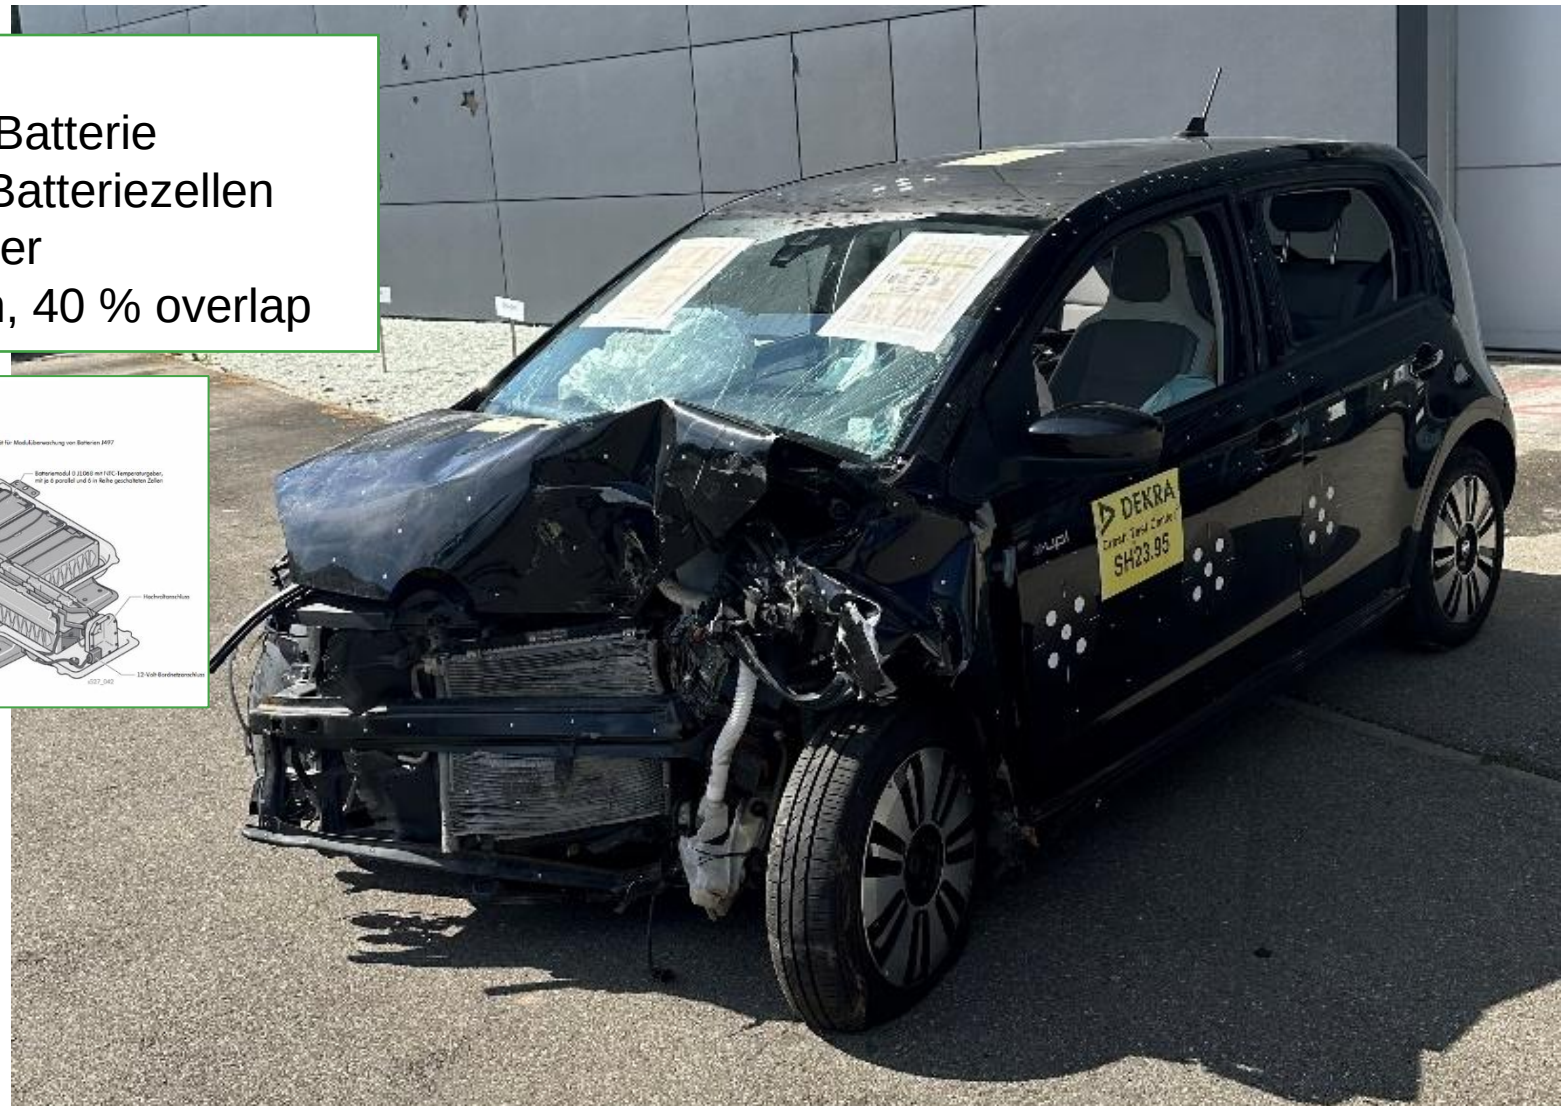
# Testfahrzeug

- Baujahr 2014
- 18,7 kWh HV-Batterie
- Prismatische Batteriezellen
- Crashparameter  
Front, 50 km/h, 40 % overlap

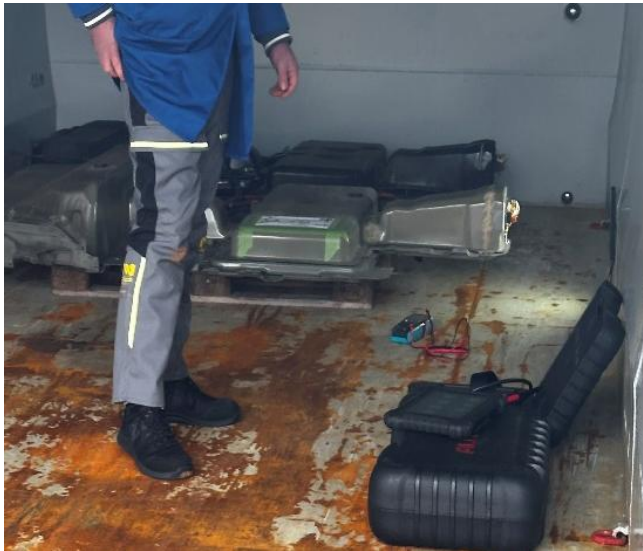
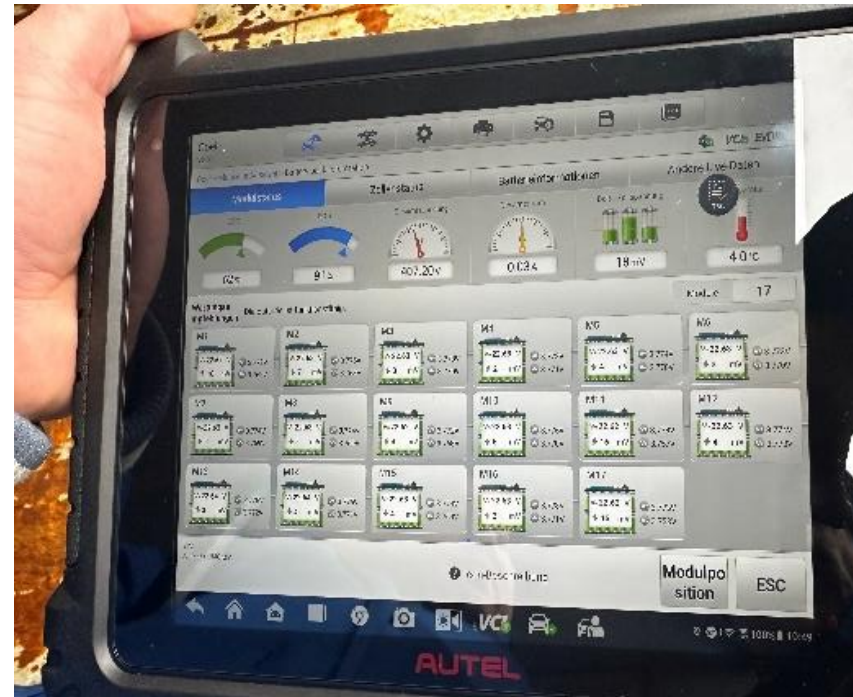
## Schadenfall: Stellantis CMP HV-Batterie

Nachträgliche fachgerechte Gefährdungsbeurteilung der HV-Batterie

**Ergebnis: HV-Batterie unkritisch und voll funktionsfähig**  
(Zeitaufwand für die Diagnose: max. 30 Minuten!)

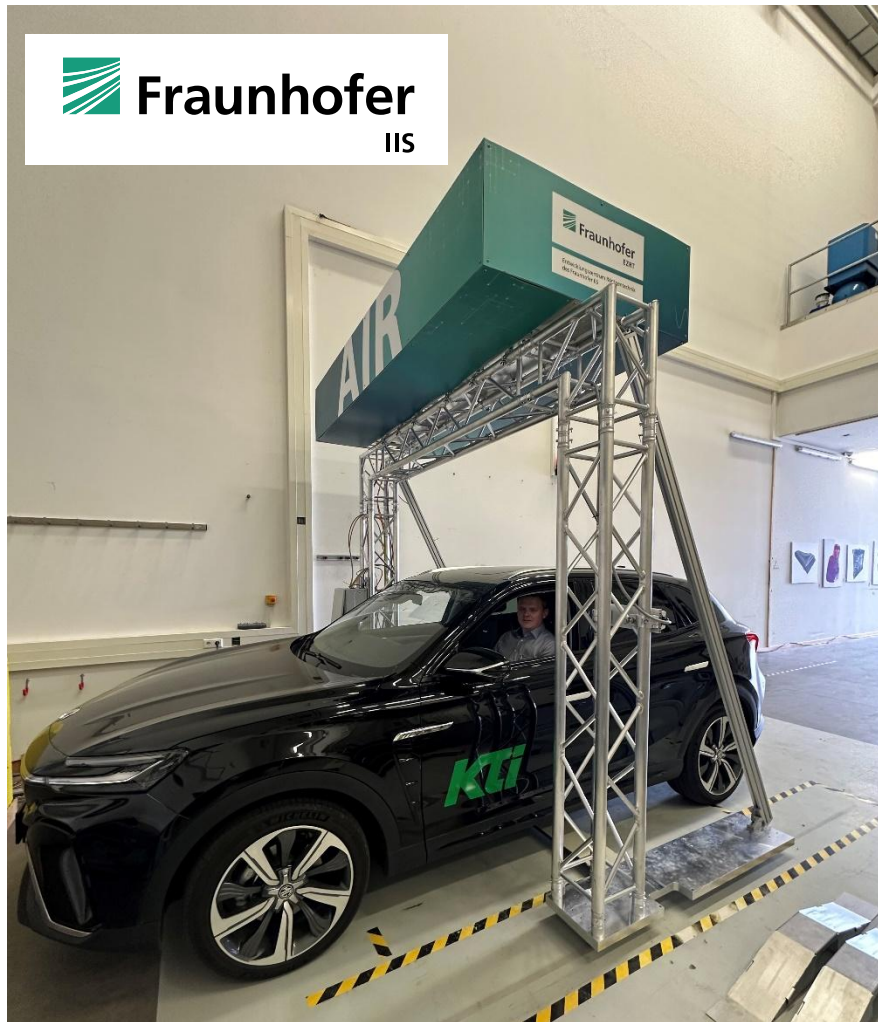
- AIR – Antriebsbatterieinspektion mittels Röntgen
- Visuelle Untersuchung der mechanischen Integrität von HV-Batteriemodulen und –Zellen nach Unfallereignis
- „Waschanlagenprinzip“
- Automatische, softwareseitige Auswertung in der Entwicklungsphase
- Vergleich verschiedener Schadenereignisse, Fahrzeuge und Batteriekonstruktionen

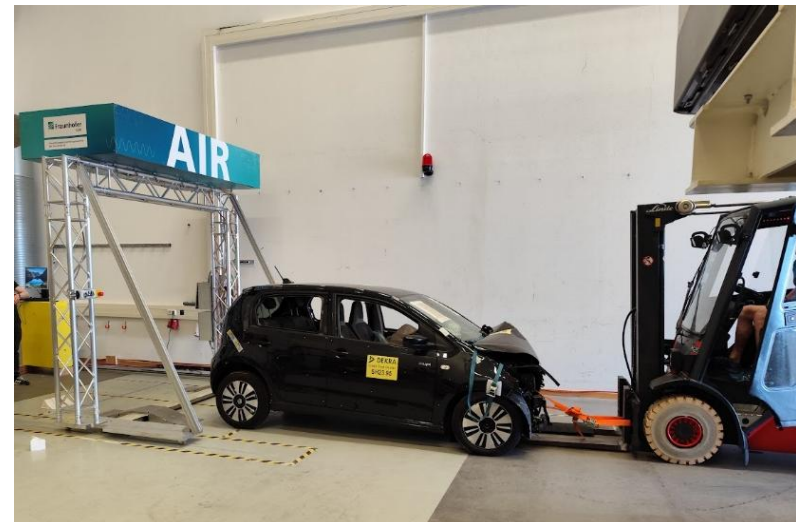
## Volkswagen e-Up!

- Baujahr 2014
- 18,7 kWh HV-Batterie
- Prismatische Batteriezellen
- Crashparameter  
Front, 50 km/h, 40 % overlap
